ГОРНОТЕХНИЧЕСКИЕ АВАРИИ: ЗАТОПЛЕНИЕ ПЕРВОГО БЕРЕЗНИКОВСКОГО КАЛИЙНОГО РУДНИКА

Обсуждаются причины крупномасштабной аварии на Первом Березниковском калийном руднике, связанной с прорывом надсолевых вод и затоплением горных выработок. Рассматриваются негативные последствия аварии, обусловленные растворением соляных пород пресными водами. Представлена система комплексного мониторинга развития аварийной ситуации, направленная на локализацию последствий затопления рудника для урбанизированной территории.

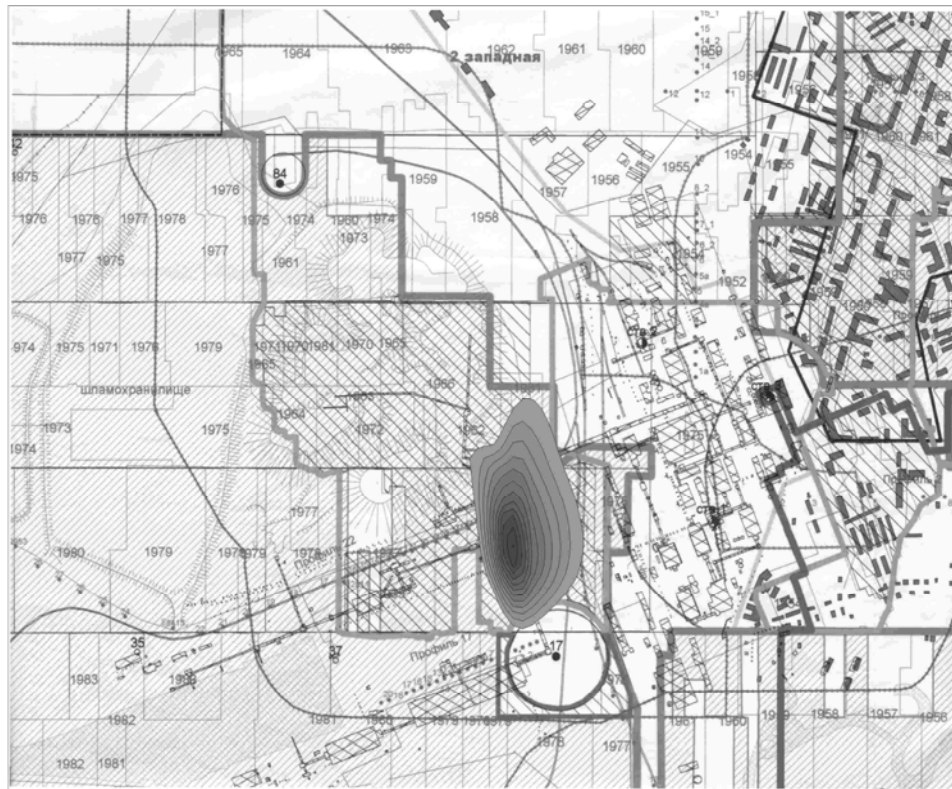
Выделение зоны потенциальной опасности нарушения сплошности ВЗТ производилось по критериям деформаций растяжения и Кулона–Мора. Согласно результатам расчетов отмечено несколько областей, в пределах которых критерийные параметры разрушения достигают

Рис. 1. Пространственное положение зоны возможного нарушения сплошности ВЗТ

наибольших значений. При этом их максимум локализуется в районе восточной части 3–4-й западных панелей, примыкающей с запада к целику под промплощадку и с юга к охранному целику скважины № 17 (рис. 1).

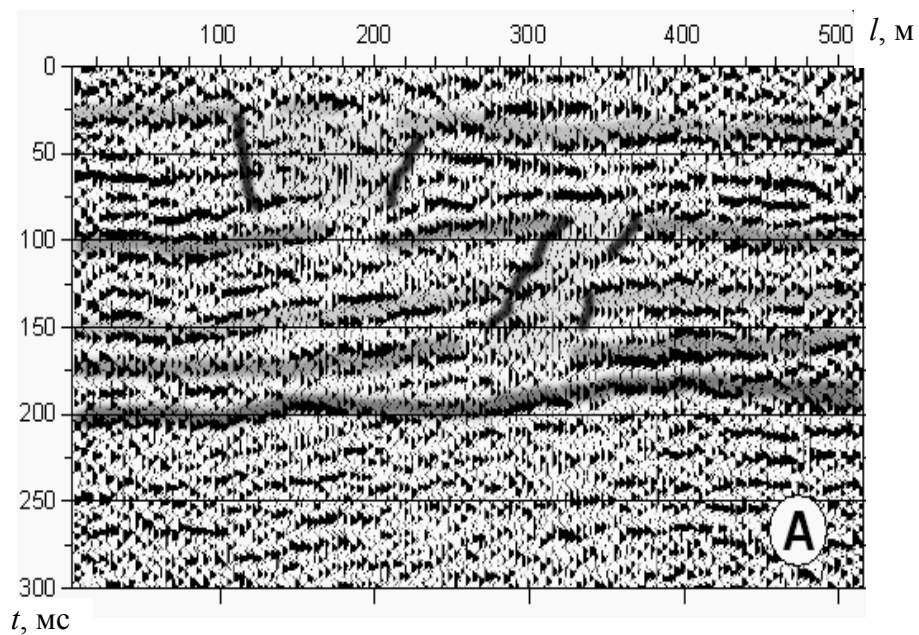
Для локализации нарушения сплошности ВЗТ в пределах выделенной по результатам геомеханических расчетов зоны выполнялись инженерные сейсморазведочные исследования и площадная электроразведка методом естественного поля. Установлены изменения в сейсморазведочной волновой картине и в значениях ее параметров, вероятно, обусловленные деформационными процессами в нижней части соляно-мергельной толщи на площади ускоренных оседаний земной поверхности (рис. 2). Зона повышенных градиентов потенциалов естественного поля указывала на возможность вертикальных водных перетоков. С учетом всех отмеченных пространственных закономерностей изменения анализируемых параметров эта площадь по геофизическим данным также оценена как место

Рис. 2. Временной разрез с признаками нарушения сплошности ВЗТ

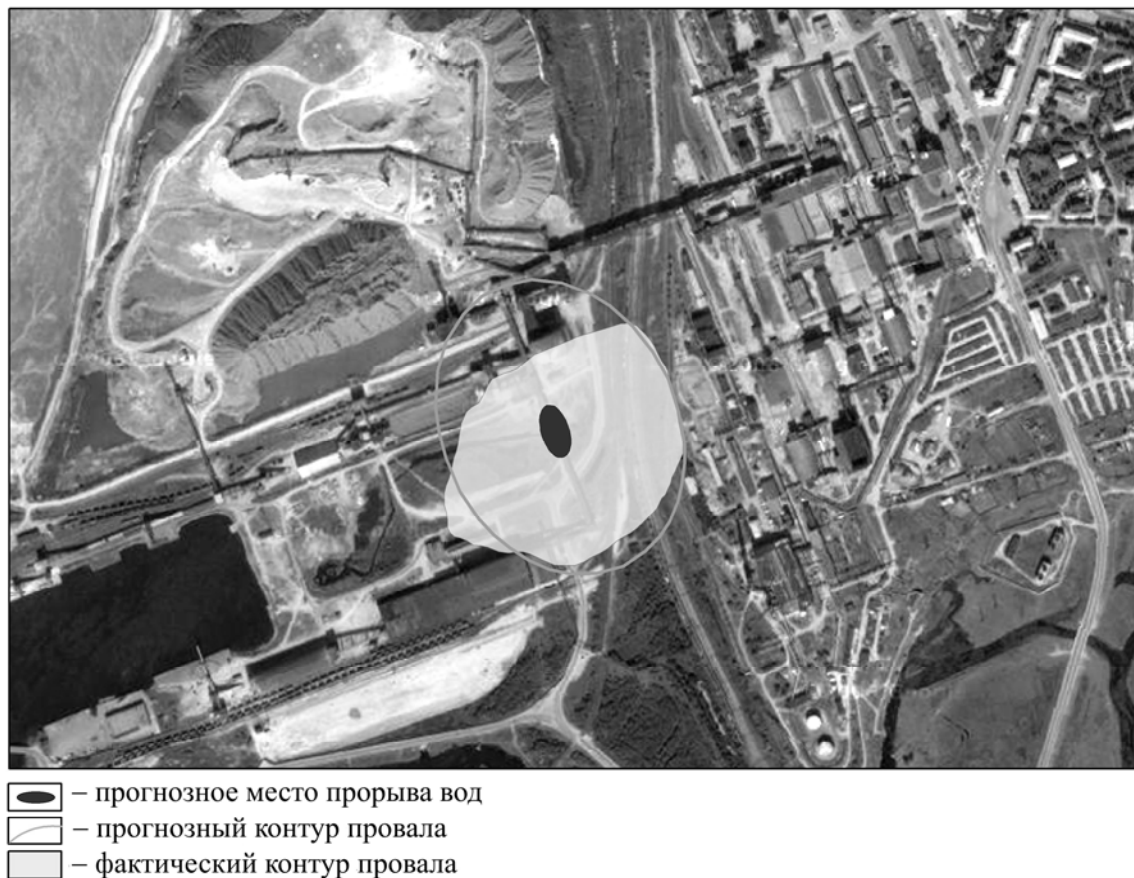
аварийного поступления вод в рудник. По результатам всего комплекса исследований определена наиболее вероятная зона нарушения водоупорных свойств соляных пород и прорыва вод в горные выработки рудника (рис. 3).

Рис. 3. Схема места прорыва вод и провала на земной поверхности

Ввиду повышенного риска для ответственных объектов прогнозный радиус возможной воронки обрушения на земной поверхности принимался равным 200 м. Контуры воронки отстраивались от предполагаемого места течи (см. рис. 3).

В конце июля 2007 года в районе предполагаемого места прорыва вод в горные выработки сформировался провал на земной поверхности (рис. 5, а) с первоначальными размерами в плане 55×80 м. В первые месяцы после образования провала активно развивался, скорость его роста достигала 80 м в месяц. Ситуация полностью стабилизировалась лишь к концу 2008 года при поперечных размерах провала 440×320 м (рис. 5, б). Расположение провала достаточно хорошо согласуется с прогнозными оценками, полученными в начальный период аварии (см. рис. 3). В настоящее время провал полностью за-

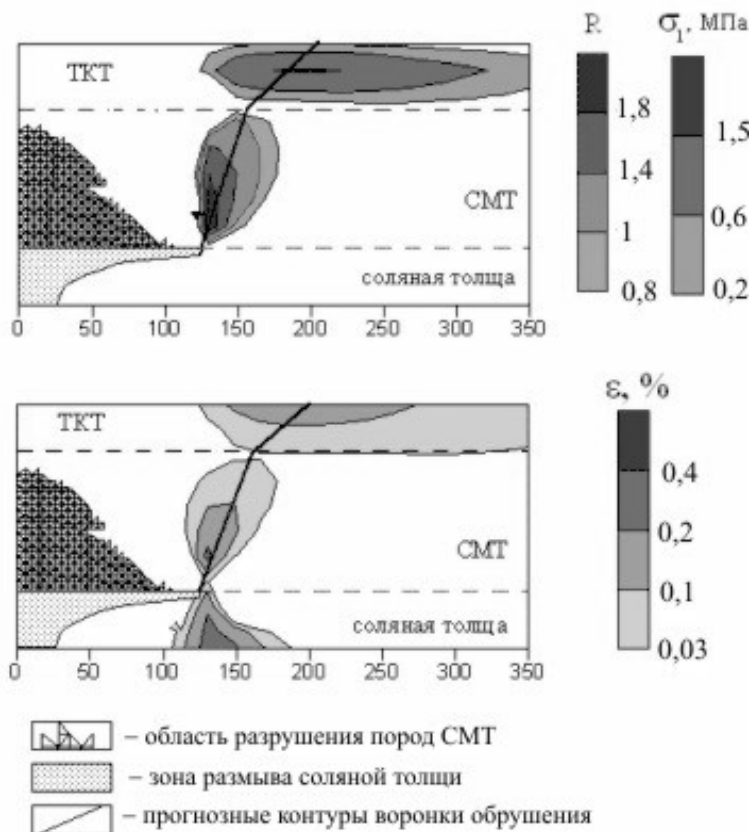
в упругой постановке в двух вариантах: без учета динамики разрушения пород и с учетом реализации этих процессов. Дополнительно рассматривался третий вариант расчета, учитывавший наряду с динамикой разрушения пород локализацию пластических деформаций в соляно-мергельной толще (СМТ). Горизонтальный размер карстовой полости в соляной толще варьировался в диапазоне от 100 до 250 м. Характер разрушения пород надсоляной толщи оценивался по прочностным и деформационным критериям (рис. 4).

Результаты расчета по первым двум вариантам достаточно хорошо согласуются между собой. В этих постановках провал над карстовой полостью формируется при протяженности зоны размыва верхней части соляной толщи, равной 250 м, а радиус возможной воронки обрушения на земной поверхности составляет 200 м. Данный размер может рассматриваться в качестве верхней оценки.

Результаты, отражающие развитие в СМТ пластических деформаций, показывают, что образование воронки реализуется при протяженности карстовой полости в 150 м. Ее радиус на земной поверхности оценивается в 130 м.

Рис. 4. Оценка характерных размеров зоны обрушения над карстовой полостью

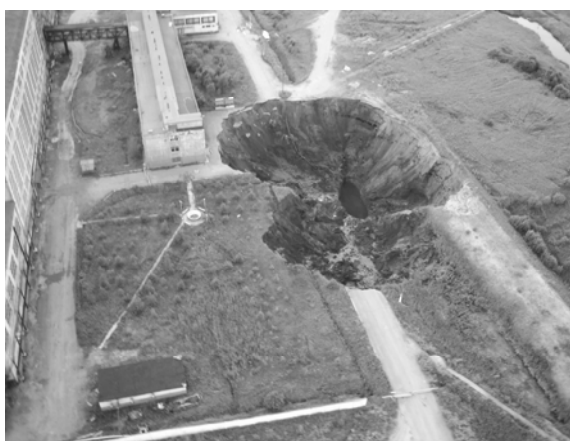
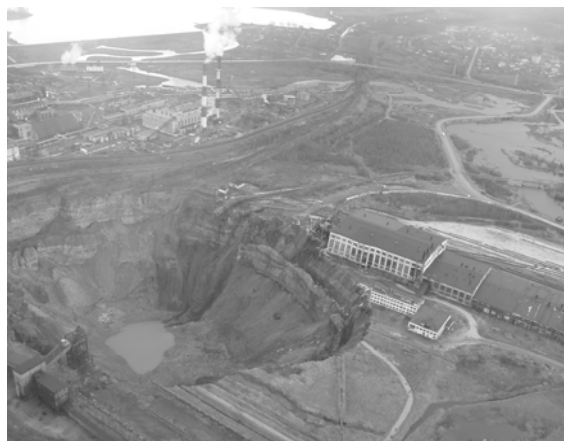
Рис. 5. Провал на земной поверхности: а – июль 2007 г.; б – октябрь 2008 г.

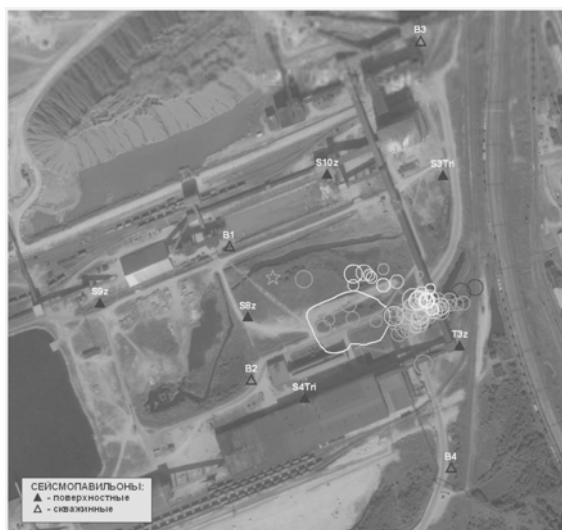
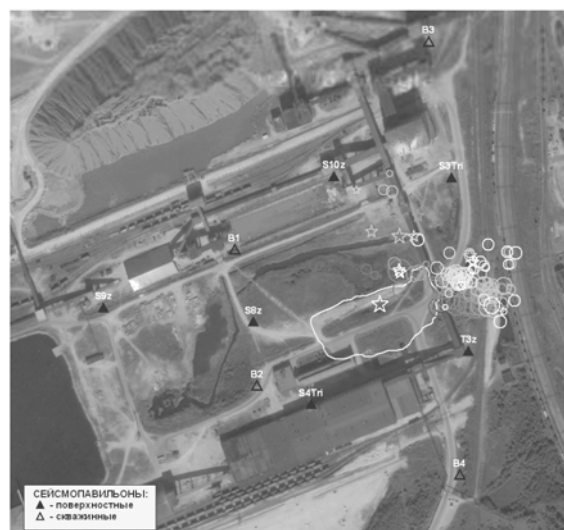
Для контроля обстановки в районе возможного образования провала практически с первых дней аварии была развернута современная разноуровневая сеть сейсмологических наблюдений, действовавшая в режиме реального времени, выполнялись периодические сейсморазведочные и газогеохимические исследования. Результаты сейсмологического мониторинга позволяли прогнозировать направление развития провала (рис. 6), что в определенной мере обеспечивало безопасную эксплуатацию трассы железной дороги.

Рис. 6. Сейсмологический контроль разрушения пород в районе провала

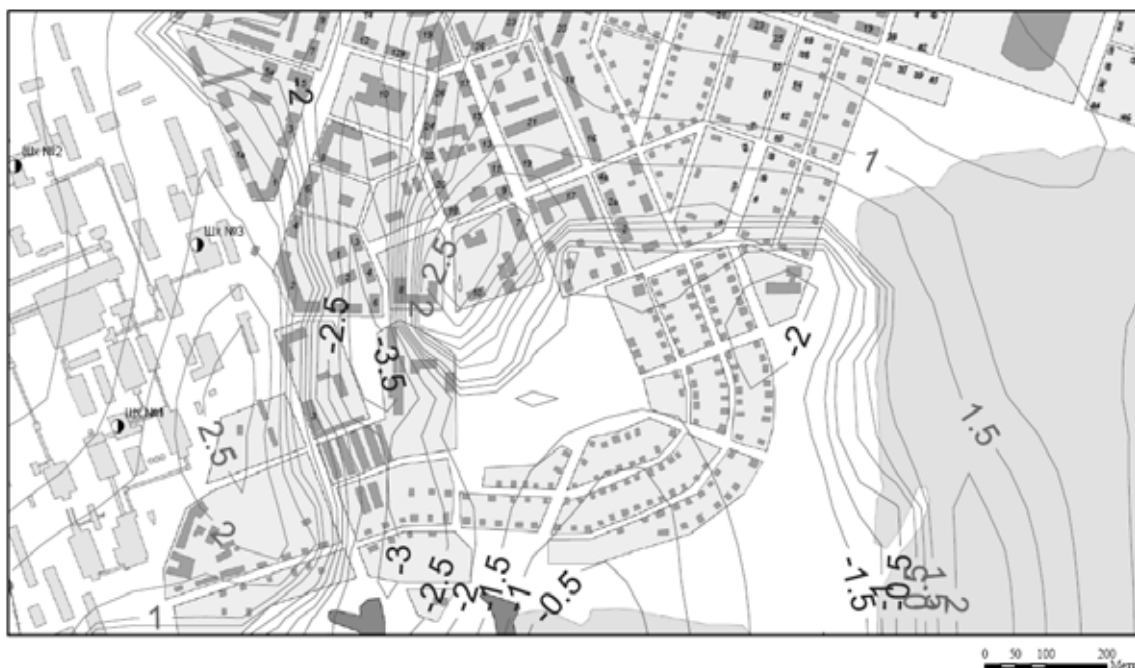
В качестве примера на рис. 7. иллюстрируются построенные по результатам математического моделирования прогнозные изолинии горизонтальных деформаций сжатия и растяжения земной поверхности. Данные оценки ожидаемых деформаций сравнивались с соответствующими для конкретных зданий и сооружений значениями допустимых и предельных показателей. На основе этого сопоставительного анализа определялась степень опасности воздействия деформаций подработанной территории на расположенные в ее пределах объекты.

Рис. 7. Прогнозные изолинии горизонтальных деформаций сжатия (-) и растяжения (+) земной поверхности

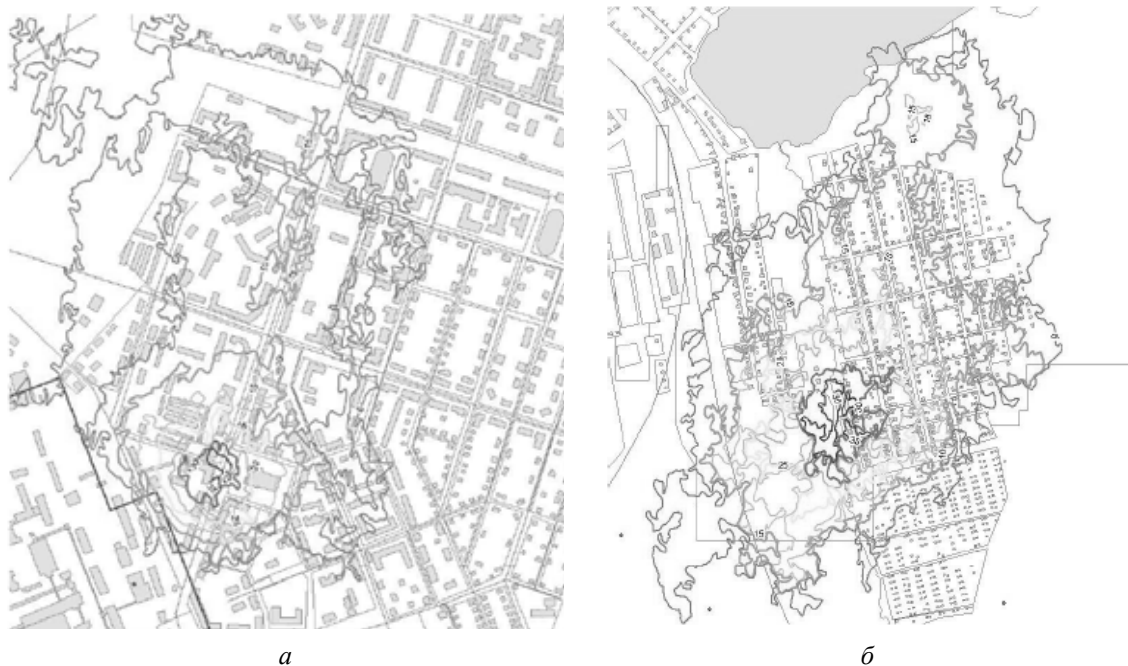
по снимкам спутника TerraSAR-X. Благодаря высокому геометрическому разрешению и малому периоду облета по данным спутника TerraSAR-X достаточно четко регистрируются значительные скорости оседания земной поверхности (рис. 8, а). При этом адекватные результаты получаются даже на участках с преимущественно растительным покровом (рис. 8, б). Вместе с тем следует отметить, что интерпретация данных спутника TerraSAR-X по участкам с относительно низкими скоростями оседания земной поверхности зачастую является затруднительной.

Рис. 8. Оседания земной поверхности (мм) в районе ул. Ленина в г. Березники (а) и в пос. Зырянка (б) за период с 8.07.2008 по 19.07.2008 (11 дней)
